## Analisis kegagalan *sprocket* pada transmisi mobil Antawiryra

Muhammad Farras Farshal<sup>1</sup>, Sri Nugroho<sup>1</sup>, Yusuf Umardani<sup>1</sup>

<sup>1</sup>Jurusan Teknik Mesin, Fakultas Teknik, Universitas Diponegoro  
Jl. Prof. Sudarto No.13 Semarang 50275  
Email korespondensi: srinugroho@lecturer.undip.ac.id

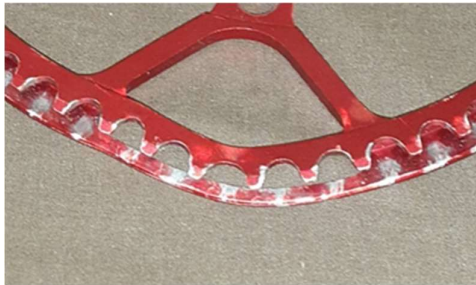
Gambar 2. Deformasi pada sprocket.

Dari pengamatan visual, didapatkan bahwa *sprocket* mengalami deformasi plastis. Deformasi plastis yang terjadi kemungkinan dari gaya tarikan rantai akibat torsi yang berlebih, karena sebenarnya *sprocket* yang digunakan diperuntukan untuk sepeda, di mana seharusnya menerima torsi dari tenaga manusia, tetapi digunakan sebagai media penyalur tenaga ke roda dari mesin motor. Pada Gambar 3, diketahui bahwa *sprocket* memiliki jumlah gigi 56 dan material penyusunnya AL 7075-T6.

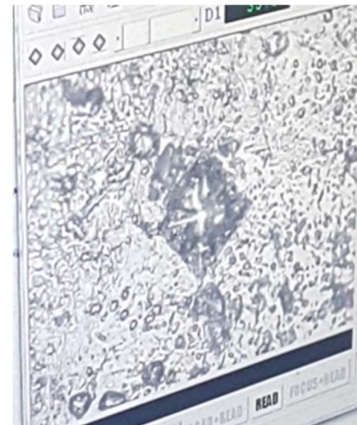
Gambar 4. Titik pengujian kekerasan vickers.

Dekat dari Deformasi	Jauh dari Deformasi	Al 7075 T6	Al 6061 T6
76 HV	96 HV	175 HV	107 HV

Dari hasil pengujian kekerasan *vickers* diketahui bahwa rata-rata hasil pengujian bagian yang jauh dari deformasi memiliki nilai yang cenderung mendekati sifat mekanik dari Al 6061 T6, sedangkan bagian yang dekat dari daerah deformasi angka kekerasannya 76 HV. Hal ini semakin menjelaskan bahwa terdapat kesalahan material yang digunakan oleh *sprocket*, lalu terdapat kemungkinan pada saat proses *precipitation hardening* oleh produsen pembuat tidak maksimal, sehingga menghasilkan angka yang di bawah standar dan berberda-beda pada satu buah *sprocket*.

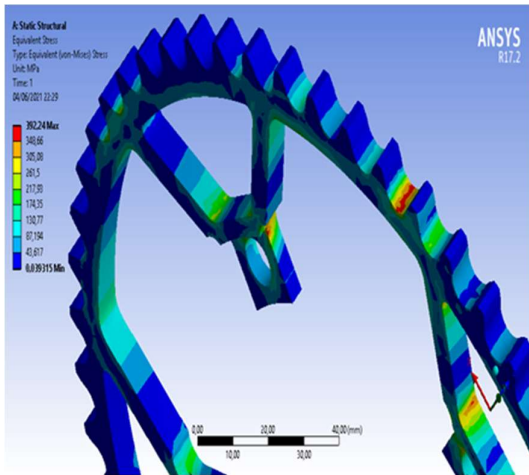
Gambar 5. Hasil simulasi tegangan.

Dari Gambar 5, tegangan maksimal yang terjadi sebesar 392 MPa pada sebelah titik dengan pembebanan tertinggi. Letak tegangan maksimal berada di atas bagian *sprocket* yang mengalami deformasi plastis.

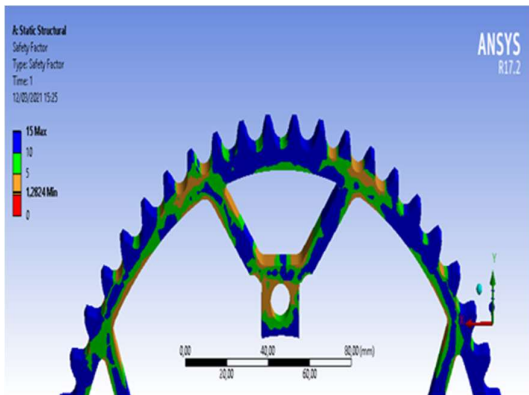
Gambar 6. Faktor keamanan Al 7075 T6.

Berdasarkan spesifikasi material Al 7075 T6, batas kekuatan luluh sebesar 503 MPa, sedangkan tegangan

yang terjadi sebesar 392 MPa. Apabila dari desain dan penggunaan material tersebut dilakukan perhitungan terhadap faktor keamanannya akan mendapatkan hasil 1,28 (Gambar 6). Karena angka tersebut melebihi 1, maka apabila penggunaan material benar menggunakan AL 7075 T6, dapat diprediksi tidak terjadi kegagalan kecuali torsi mesin ditingkatkan, sehingga menghasilkan nilai tegangan yang bertambah.

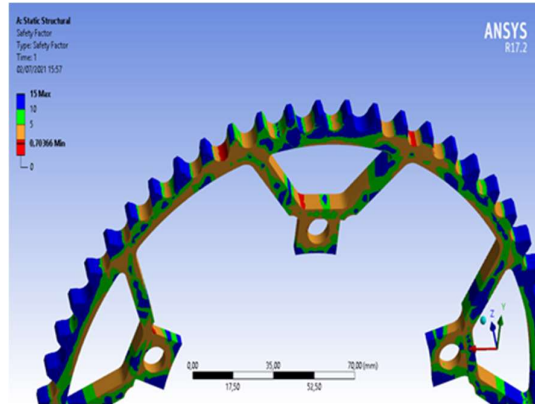
Gambar 7. Faktor keamanan AL 6061 T6.

Berdasarkan spesifikasi material Al 6061 T6, batas kekuatan luluh sebesar 276 MPa dan kekuatan tarik 310 MPa, sedangkan tegangan yang terjadi sebesar 392 MPa. Apabila dari desain dan penggunaan material tersebut dilakukan perhitungan terhadap faktor keamanannya akan mendapatkan hasil 0,703 (Gambar 7). Karena angka tersebut kurang dari 1, maka apabila penggunaan material menggunakan AL 6061 T6, dapat dipastikan terjadi deformasi bahkan hingga patah. Hasil simulasi tegangannya melebihi kekuatan tarik, terdapat kemungkinan *driver* tidak membuka gas penuh, sehingga tidak keluar torsi maksimal dan menghasilkan tegangan yang hanya melebihi dari batas kekuatan luluh material dan masih di bawah dari batas kekuatan tarik.
