Analisis keausan *slewing gear* 242-UB1 area unit *ship unloader* PT Solusi Bangun Indonesia Tbk

Fikry Alvianto Kurniawan, Stephanus Danny Kurniawan,
Handoko, Braam Delfian Prihadianto

Departemen Teknik Mesin, Universitas Gadjah Mada
Bulaksumur, Caturtunggal, Kec. Depok, Kabupaten Sleman, Daerah Istimewa Yogyakarta 55281
Email korespondensi: fikryalviantok2001@mail.ugm.ac.id

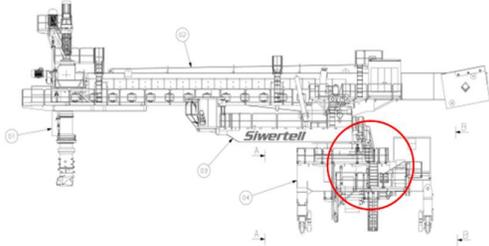
Pengecekan yang dilakukan pertama pada *slewing gear* adalah *overall run condition* yang ditunjukkan pada Gambar 4. *Overall run condition* mengacu pada keadaan atau kondisi umum dari sistem, peralatan, atau mesin yang sedang berjalan atau beroperasi. Hal ini menilai seberapa baik kinerja dan fungsi sistem secara keseluruhan terutama pada *slewing gear* [18-20]. Gambar 5 – Gambar 8 menunjukkan kondisi *slewing gear* pada Desember 2022.

Gambar 4. Lokasi inspeksi slewing gear.

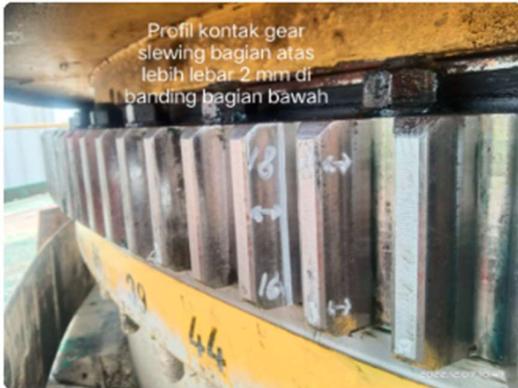
Gambar 5. Kontak slewing gear pada Desember 2022.

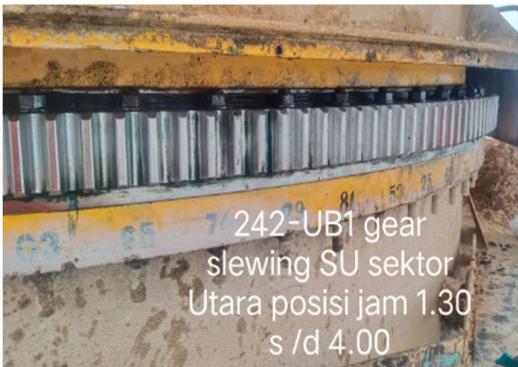
Gambar 6. Slewing gear sektor utara posisi pukul 01:30-04:00 pada Desember 2022.

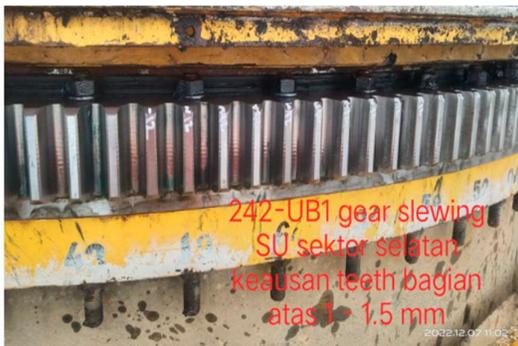
Gambar 7. Slewing gear sektor selatan keausan teeth bagian atas 1-1,5 mm pada Desember 2022.

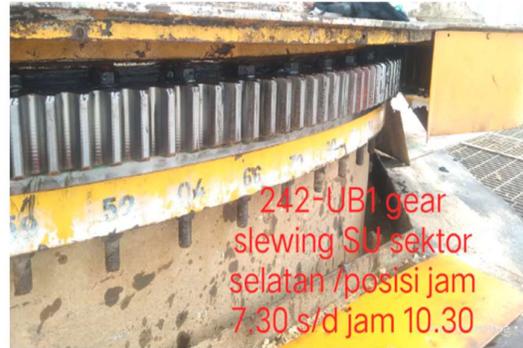
Gambar 8. Slewing gear sektor selatan posisi pukul 07:30-10:30 pada Desember 2022.

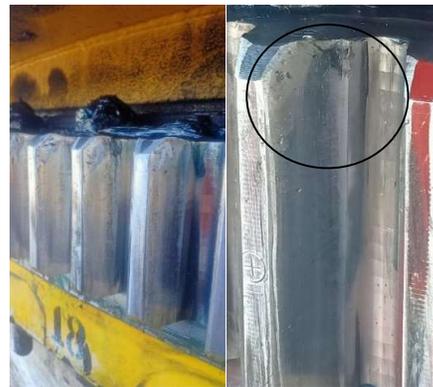
Pengecekan *gear* yang dilakukan secara langsung bertujuan untuk mengetahui kondisi *gear*. Ketika dilakukan inspeksi pada *gear*, terdapat temuan *gear* yang retak dan telah mulai tajam pada bagian atas (Gambar 9).

Gambar 9. Gear bagian atas yang sudah mulai tajam dan mengalami retak.

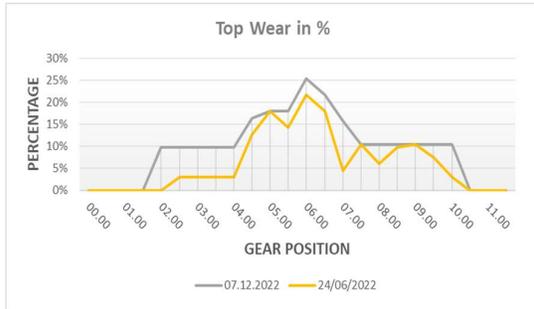
Persentase keausan yang telah dibuat di Tabel 2 dan Tabel 3, diperoleh data pada dua data tersebut menunjukkan bahwa terjadi peningkatan persentase pada pukul 02:00-04:00 dengan kenaikan sebesar 7%. Berikut grafik hasil perbandingan data di Tahun 2022 ditunjukkan pada Gambar 11 dan Gambar 12.

Gambar 11. Persentase peningkatan keausan gear pada posisi atas.

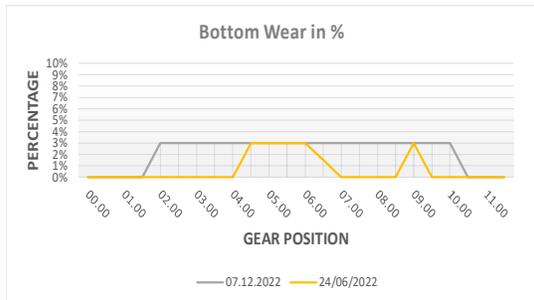
Gambar 12. Persentase peningkatan keausan gear pada posisi bawah.

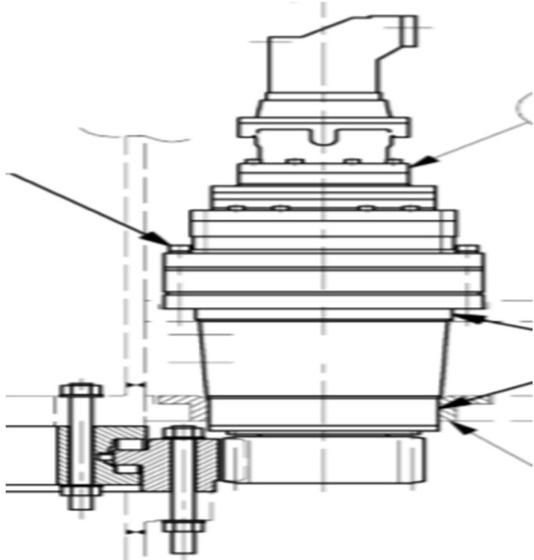
Pengecekan selanjutnya adalah *clearance* dan *backlash* dari kontak *gear pinion* (Gambar 13-Gambar 15). *Clearance* atau jarak bebas dapat diartikan sebagai jarak atau celah yang diperlukan antara roda gigi dan *pinion* pada suatu mekanisme transmisi gigi. Jarak ini penting untuk memastikan bahwa roda gigi dan *pinion* dapat bergerak dengan bebas tanpa terjadi gesekan yang berlebihan atau interferensi yang dapat merusak komponen tersebut.

Gambar 13. Pengukuran backlash pada kontak slewing gear dan pinion gear.

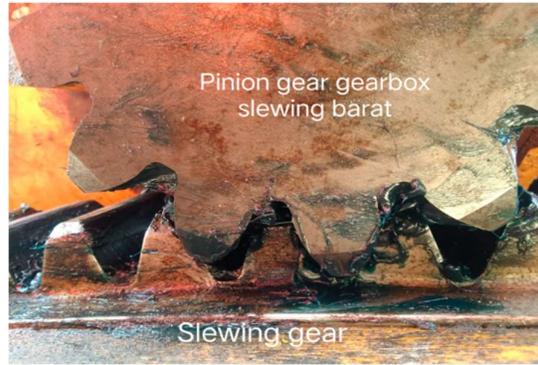
Gambar 14. Pengecekan backlash pada pinion gearbox slewing barat.

Gambar 14 dan 15 membuktikan bahwa *slewing gear* mengalami *backlash* secara tidak normal. Ketika terdapat temuan *backlash* yang terjadi di *slewing gear*, langkah selanjutnya adalah mengukur *backlash* dan *clearance* tersebut menggunakan *feeler gauge* dan *dial gauge*. Berikut adalah hasil pengukuran *clearance* dan *backlash* kontak *pinion* ke *ring gear* ditunjukkan pada Tabel 4.

Dari data di atas, ditemukan beberapa *clearance* yang jauh dari standar, yaitu sekitar 0,98-1,2 mm. Apabila *clearance* tidak memenuhi standar, maka unit mengalami keausan dan spesifikasi tidak terpenuhi.

Selain itu, *backlash* juga mempengaruhi keausan pada komponen. Akibat dari *backlash* yang terlalu besar mengakibatkan ketidakakuratan dalam menentukan posisi atau perpindahan suatu mekanisme. Selain itu, *backlash* yang besar menyebabkan keausan yang lebih cepat. Data menunjukkan bahwa kontak *pinion* dengan *ring gear* sudah mencapai 1,7 dan 2,0 pada *pinion drive*. Spesifikasi *backlash* yang aman adalah *gap* sebesar 0,45-0,65 mm. Hal tersebut sudah melebihi batas aman *backlash*, jika unit tersebut terus dioperasikan, maka semakin cepat laju keausannya. Kerusakan pada *slewing gear* kemungkinan besar diakibatkan oleh *backlash* yang terlalu besar, sehingga *gear* cepat mengalami keausan.

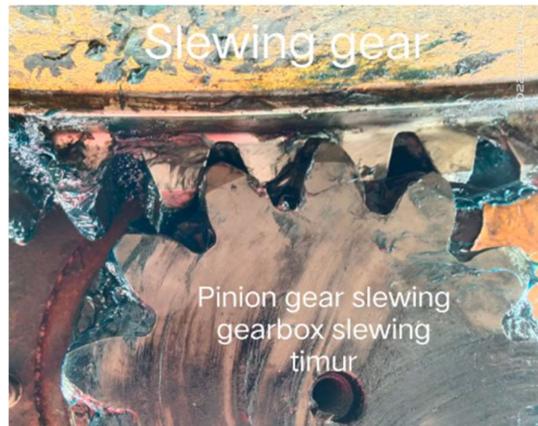
Gambar 15. Pengecekan backlash pada pinion gearbox slewing timur.

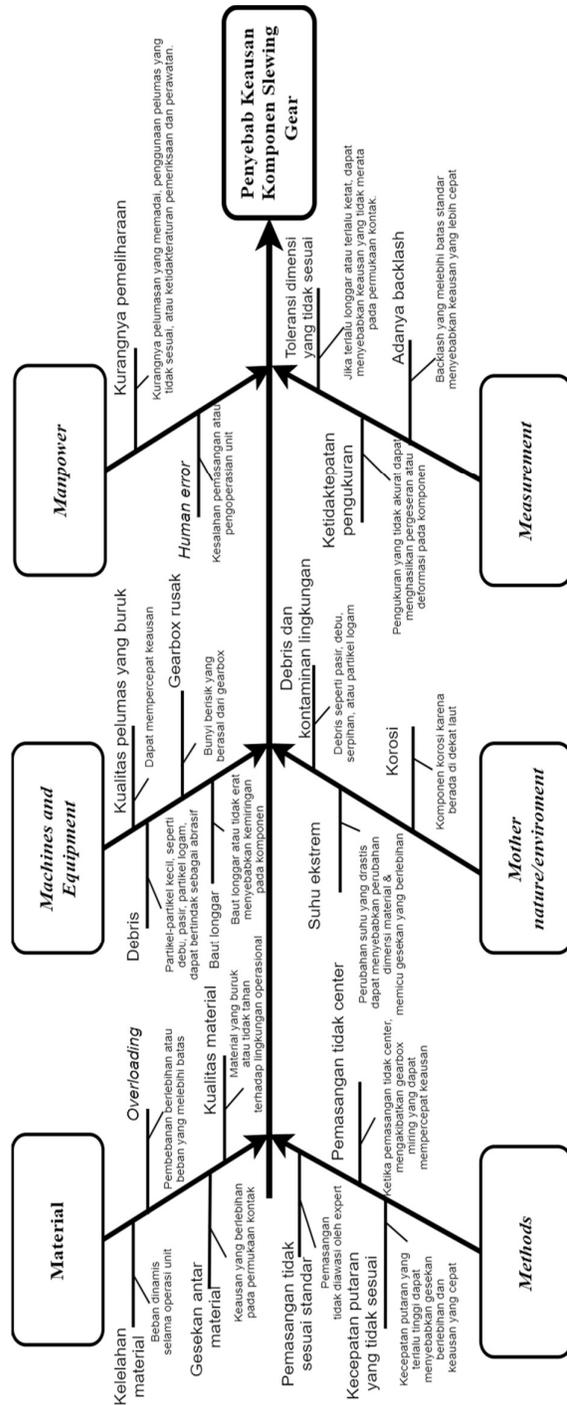
untuk membuktikan bahwa banyak faktor yang mengakibatkan *slewing gear* mengalami keausan, mulai dari material, *methods*, *machines and equipment*, *man power*, *mother nature/environment*, dan *measurement*.

Gambar 16. Diagram fishbone penyebab keausan pada slewing gear.

tingkat persentase dari keausan *slewing gear* sudah masuk ke dalam zona merah yakni sebesar 25%. Terdapat enam jenis identifikasi penyebab keausan pada *slewing gear* yaitu *machine* (mesin), *man power* (manusia), *methods* (metode), *mother environment*, dan material. Penyebab keausan yang terjadi pada *slewing gear* di *Ship Unloader Type ST-940-D* karena adanya *backlash* dengan angka 1,7 dan 2,0 mm (standar *gap* sebesar 0,45-0,65 mm). Selain itu, nilai *clearance* juga melebihi dari standar hingga 1,75 mm (standar 0,98-1,2 mm). *Slewing gear* sudah mengalami keausan sejak Tahun 2022. Solusi yang diambil di *Preventive Maintenance Department* sementara adalah peningkatan intensitas pengecekan rutin setiap bulan untuk memantau kelajuan dari *slewing gear*.

Berdasarkan hasil analisis yang telah dilaksanakan, terdapat beberapa saran yang dapat digunakan untuk pencegahan dan mengurangi keausan dari *slewing gear*. Penggantian *slewing gear*, *gearbox*, dan *nut* yang baru, agar tidak terjadi keausan. *Gear* bagian atas yang telah tajam akan dilakukan *grinding* secara horizontal untuk meratakannya. Selain itu, *gear* akan dilakukan laminasi untuk pelapisan *gear*. Pemantauan kondisi komponen teknologi seperti sensor suhu, sensor getaran, atau sistem pemantauan daring lainnya untuk mengawasi kinerja *slewing gear*. Pemantauan kondisi secara teratur untuk mendeteksi masalah potensial lebih awal dan mengambil tindakan pencegahan yang diperlukan. Pengurangan beban yang melebihi batas maksimum, ditentukan oleh produsen. Beban berlebih dapat menyebabkan keausan yang cepat pada *slewing gear*.
