Analisis kegagalan dan evaluasi sisa umur *duplex filter tank* akibat *corrosion under insulation* pada sistem *heat recovery steam generator* kapasitas 300.000 BCWEPD

Tangki *duplex filter* dalam sistem *heat recovery steam generator* (HRSG) yang telah beroperasi selama 18 tahun mengalami *unplanned shutdown* akibat kebocoran. Tangki *duplex filter* terdiri dari dua tangki yang dilapisi oleh lapisan insulasi untuk menjaga temperatur *feedwater* sebagai sumber utama produksi uap di HRSG. Namun, seiring dengan operasi yang terus-menerus serta tangki berada di lingkungan yang lembab, akibatnya terjadi penurunan tebal tangki disebabkan korosi di bawah isolasi (CUI). Fenomena menyebabkan terjadinya kebocoran yang mengakibatkan *unplanned shutdown* dan *loss production opportunity* (LPO). Kajian ini bertujuan untuk mengkaji model kegagalan dan akar penyebab kegagalan guna meningkatkan kehandalan unit serta rekomendasi untuk mencegah CUI pada sistem tangki dan perpipaan. Objek kajian ini adalah sampel tangki *duplex filter* yang lama dan baru. Metode yang digunakan untuk mengetahui kondisi kedua sampel adalah pengamatan visual, pengamatan struktur mikro, uji komposisi kimia, uji tarik,

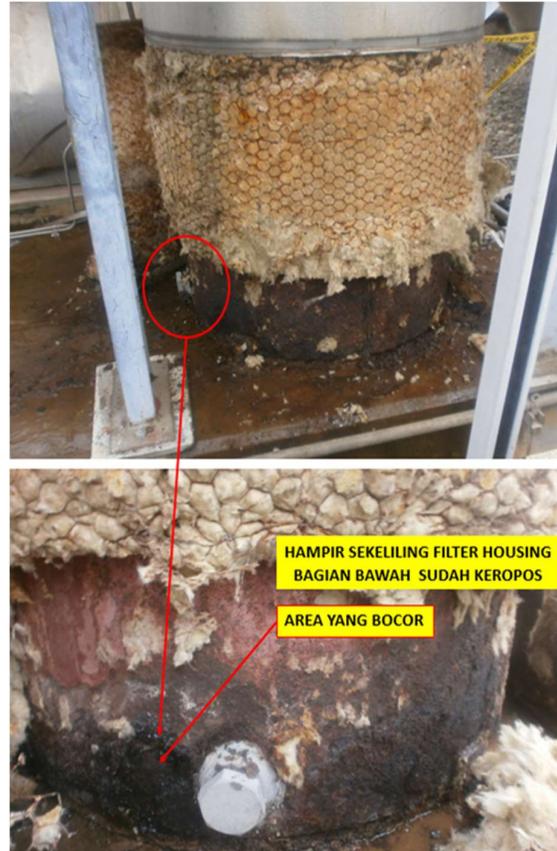
dari kebocoran pada *duplex filter tank*, yang ditunjukkan pada Gambar 1. Setelah itu, tim *maintenance* melakukan pelepasan isolasi tangki dan menemukan terjadinya korosi eksternal yang cukup parah pada bagian bawah dari tangki [16].

Gambar 1. Kebocoran pada duplex filter tank.

Dugaan awal dari temuan tersebut yaitu air hujan masuk melalui celah-celah yang ada pada isolasi dan menumpuk di dalam isolasi, sehingga menjadi penyebab utama terjadinya *corrosion under insulation* (CUI) [17].

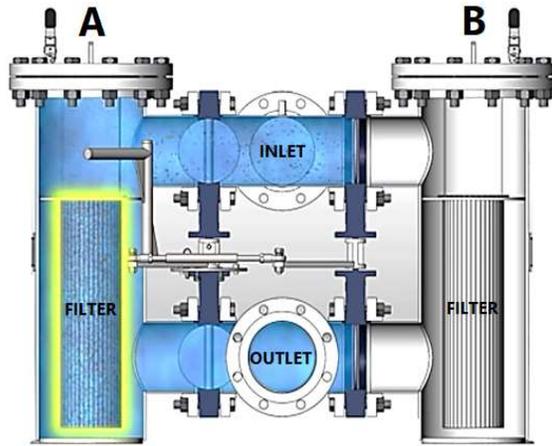
Ilustrasi kerja dari sistem *duplex filter tank* A dan B dapat dilihat pada Gambar 2.

Gambar 2. Ilustrasi kerja sistem duplex filter tank.

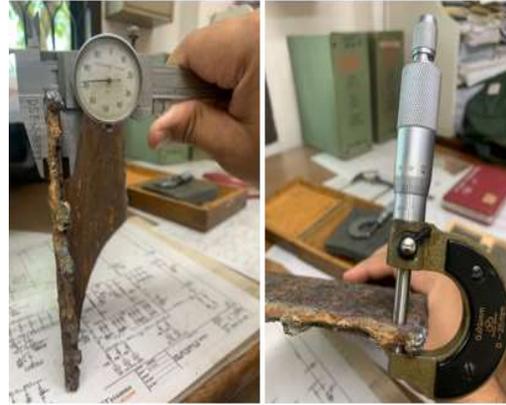
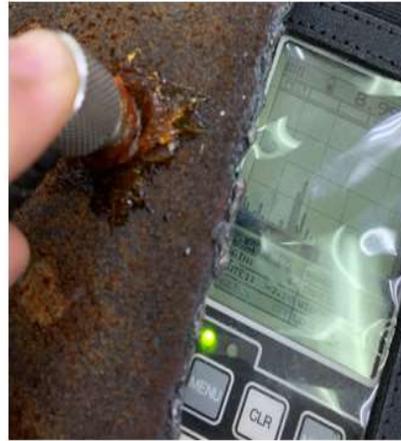
Dalam menentukan umur dari sebuah peralatan yang diakibatkan oleh korosi, laju korosi adalah variabel terpenting di dalam perhitungan. Laju korosi ditentukan oleh dua pembacaan tebal peralatan dibagi interval waktu pembacaan. Pengukuran tebal pada kedua spesimen dilakukan dengan menggunakan 3 alat ukur yaitu jangka sorong, mikrometer, dan *ultrasonic thickness gauge* yang ditunjukkan pada Gambar 3.

Gambar 3. Pengukuran tebal menggunakan jangka sorong, mikrometer, dan ultrasonic thickness gauge.

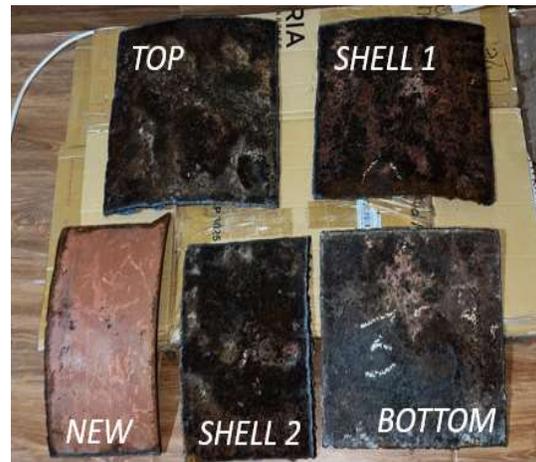
Gambar 4. Sampel material dari potongan duplex filter tank yang mengalami CUI dan potongan duplex filter tank yang baru.

Pada sampel material yang mengalami korosi, terlihat jelas pada bagian luar terjadi korosi eksternal dan terlihat tanda-tanda penipisan tebal dari sampel material. Sementara untuk sampel material yang baru, tidak terdapat korosi yang terjadi maupun degradasi ketebalan yang terjadi.

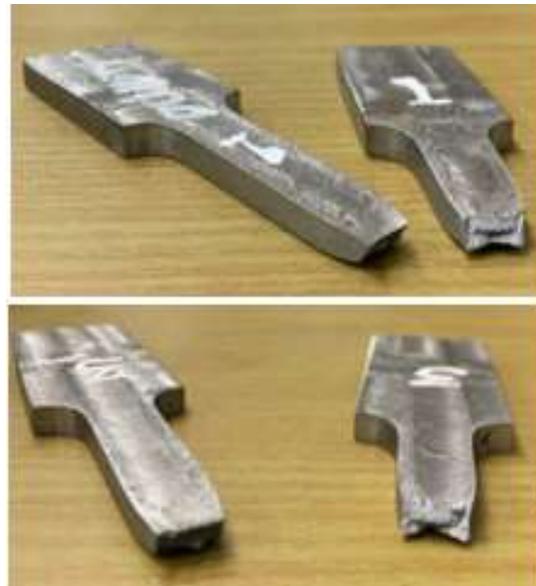
Uji kekuatan tarik material dilakukan untuk mengetahui sifat mekanis material dengan melakukan pengujian sesuai standar ASTM E8. Spesimen yang telah dibentuk sesuai standar diuji pada mesin uji tarik *Servopulser* (lihat Gambar 5). Beban maksimal yang implementasikan pada spesimen uji tarik sebesar 10 ton atau 50% dari beban maksimal mesin.

Gambar 5. Spesimen lama dan baru setelah dilakukan uji tarik.

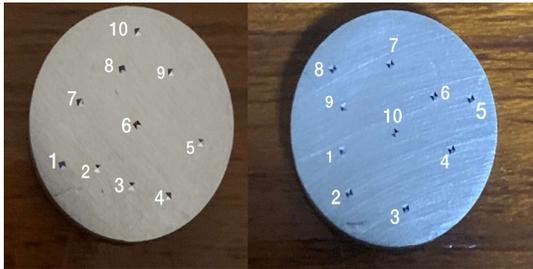
Gambar 6. Spesimen uji kekerasan (spesimen lama dan spesimen baru).

Hasil uji kekerasan pada permukaan spesimen (lihat Gambar 6) dihitung sesuai dengan standar ASTM E384. Hasil perhitungan terlihat pada Tabel 6.

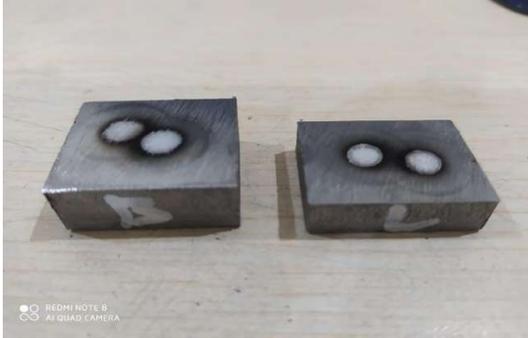
Gambar 7. Hasil uji komposisi dari spesimen lama dan spesimen baru.

Hasil perbandingan tersebut juga menunjukkan bahwa komposisi kimia utama pada kedua spesimen uji yang digunakan (lihat Gambar 7) dalam kajian ini berada dalam batas standar yang diijinkan sesuai dengan standar ASTM-A36.

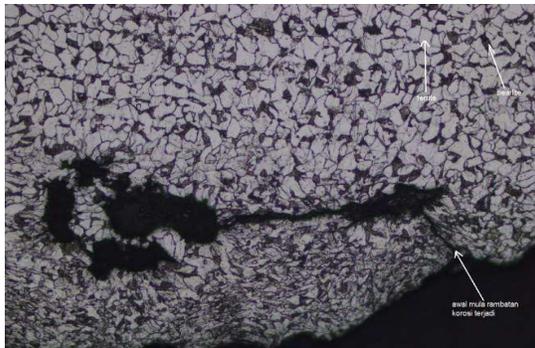
Gambar 8. Struktur mikro material spesimen lama ASTM A-36 dengan 200x pembesaran.

Butiran ferit (*ferrite*) ditunjukkan oleh butiran yang berwarna lebih terang, sedangkan butiran perlit (*pearlite*) berwarna lebih gelap. Sebaran ferit dan perlit merupakan struktur khas paduan baja karbon rendah. Ferit dikenal sebagai struktur besi murni dengan struktur BCC (*Body Centre Cubic*) yang bersifat lunak dan ulet. Perlit menggabungkan dua sifat struktur yakni, kekerasan dan kekuatan sementit dengan keuletan ferit yang merupakan sifat dominan dari paduan baja.

Hasil pengamatan mikrostruktur di bawah mikroskop untuk spesimen lama ditunjukkan pada Gambar 8 dan untuk spesimen baru ditunjukkan pada Gambar 9. Struktur mikro baik pada spesimen lama maupun spesimen baru merupakan ferit dan perlit. Pada sampel lama terlihat mulai terjadinya korosi mula pada tepian spesimen yang kemudian merambat menuju bagian tengah spesimen. Korosi yang terjadi merupakan korosi eksternal dan mempengaruhi bagian permukaan luar material dan membuat terjadinya degradasi material. Sementara itu untuk spesimen baru terlihat struktur mikronya masih padu dan tidak terjadi korosi sama sekali.

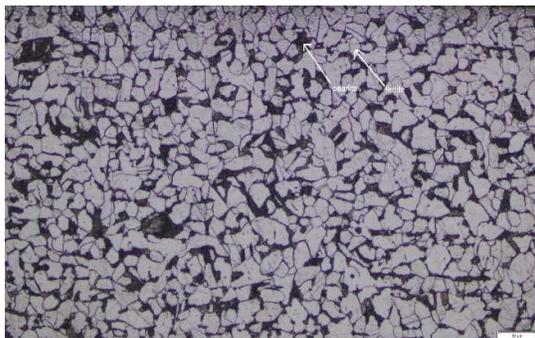
Gambar 9. Struktur mikro material spesimen baru ASTM A-36 dengan 200x pembesaran.

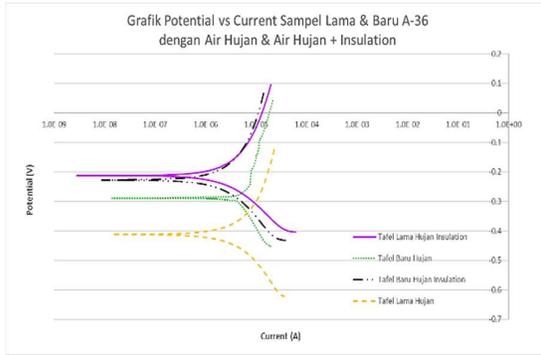
Gambar 10. Grafik potensial vs current sampel lama dan baru A-36 dengan air hujan dan air hujan + insulation.

Pengujian laju korosi dengan spesimen lama dan spesimen baru dari baja karbon rendah A-36 di lingkungan air hujan tanpa *rockwool insulation* (LH dan BH) dan di lingkungan air hujan dengan *rockwool insulation* (LHI dan BHI) grafik Tafel ditunjukkan pada Gambar 10.

Dari Tabel 10 di atas dapat dilihat bahwa laju korosi spesimen lama di lingkungan air hujan (LH) adalah 23,44 mpy atau 0,595 mm/year, sedangkan laju korosi spesimen baru di lingkungan air hujan (BH) adalah 18,76 mpy atau 0,476 mm/year. Selanjutnya, hasil laju korosi spesimen lama di lingkungan air hujan ditambah *rockwool insulation* (LHI) adalah 11,57 mpy atau 0,294 mm/year, sedangkan laju korosi spesimen baru di lingkungan air hujan ditambah *rockwool insulation* (BHI) adalah 14,28 mpy atau 0,362 mm/year.
