Analisis keausan *slewing gear* 242-UB1 area unit *ship unloader* PT Solusi Bangun Indonesia Tbk

Fikry Alvianto Kurniawan, Stephanus Danny Kurniawan,
Handoko, Braam Delfian Prihadianto

Departemen Teknik Mesin, Universitas Gadjah Mada
Bulaksumur, Caturtunggal, Kec. Depok, Kabupaten Sleman, Daerah Istimewa Yogyakarta 55281
Email korespondensi: fikryalviantok2001@mail.ugm.ac.id

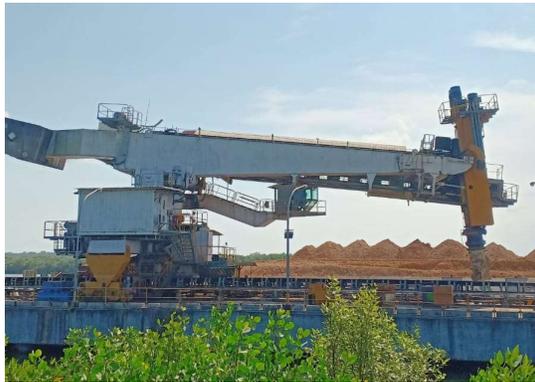
Gambar 1. Ship unloader.

Permasalahan terjadi ketika dilakukan pengecekan mingguan di *Preventive Maintenance Department* dan mekanik merasakan ketika melakukan *travelling* terasa berat. Ketika dilakukan pengecekan, ditemukan *gear* yang sudah mulai aus pada bagian atas *gear*. Penggantian komponen baru dilakukan ketika *overhaul* di Bulan Mei 2021. Komponen yang mengalami keausan tersebut merupakan kejadian pertama yang terjadi di *Ship Unloader*.

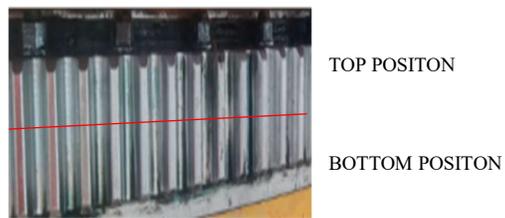
Gambar 10. Posisi atas dan bawah pada *slewing gear*.

08.30	11	13.4	12	13	1.4	0.4	10%	3%
09.00	11	13.4	12	13	1.4	0.4	10%	3%
09.30	11	13.4	12	13	1.4	0.4	10%	3%
10.00	11	13.4	12	13	1.4	0.4	10%	3%
10.30	11	13.4	13.4	13.4	0	0	0%	0%

Persentase keausan yang telah dibuat di Tabel 2 dan Tabel 3, diperoleh data pada dua data tersebut menunjukkan bahwa terjadi peningkatan persentase pada pukul 02:00-04:00 dengan kenaikan sebesar 7%. Berikut grafik hasil perbandingan data di Tahun 2022 ditunjukkan pada Gambar 11 dan Gambar 12.
